# INFORME TRATAMIENTO DE AGUA MEDIANTE EQUIPO AGRZ 800. CITRISOL

Cultivo: Limoneros.

Localización: Alhama de Murcia.

Momento de actuación: marzo 2018.

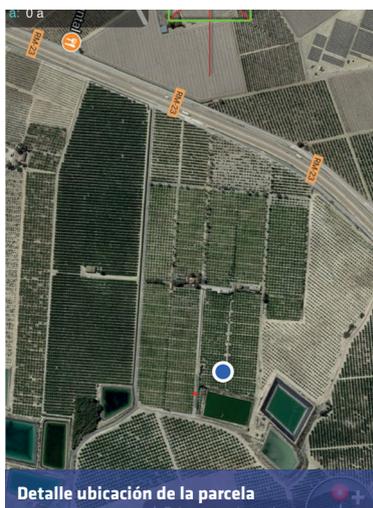
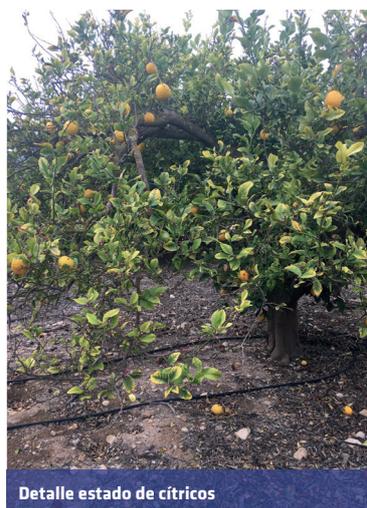
Se trata un campo situado en Alhama de Murcia, donde nos encontramos con limones de tipo fino, con árboles con una edad avanzada, más de 30 años y cuyo aspecto vegetativo plantea amarilleamiento generalizado además de ciertas ramas pequeñas secas; en definitiva se observa un estado de senescencia, donde los árboles debido a su edad presentan una alta vulnerabilidad y una pérdida de vigor propia de su edad.

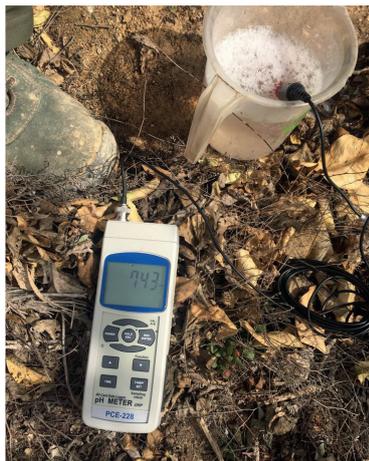
Lo primero que se comprueba es que la calidad del agua es muy deficiente (ver fotos adjuntas). Así mismo también se puede comprobar que el sistema de riego tiene bastante tiempo y presenta una capa de materiales en el interior de la tubería que reducen su sección (ver foto adjunta).

Detalle baja calidad del agua

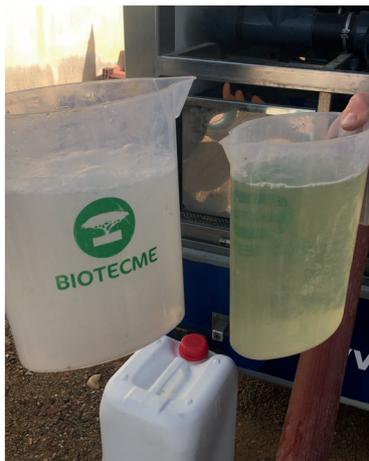
A la derecha agua si tratar, a la izquierda una vez tratada con ozono

Los resultados a nivel redox que se obtuvieron fueron en la salida del equipo de más de 900 redox y en los goteros de campo por encima de 830 redox, ello indica que el sistema de riego estaba sucio de biofilm, cosa que con el ozono conseguimos eliminar. Además las mediciones de Partes Por Millón de Ozono o Miligramos litro, estaban 2,02 mg/l, valor más que suficiente para controlar la mayoría de los patógenos de suelo, habida cuenta que se regó con agua ozonizada con estos niveles por encima de las 2 horas cada sector.

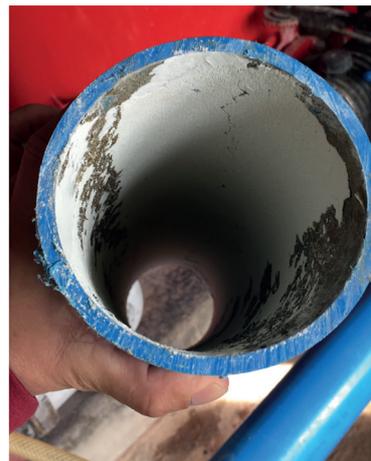
Detalle reducción sección por incrustaciones
